横琴粤澳深度合作区华通金融租赁总部大厦
地下室及上部工程项目“6·30”一般
机械伤害事故调查报告

(公示稿)

横琴粤澳深度合作区事故调查组

2024年9月3日

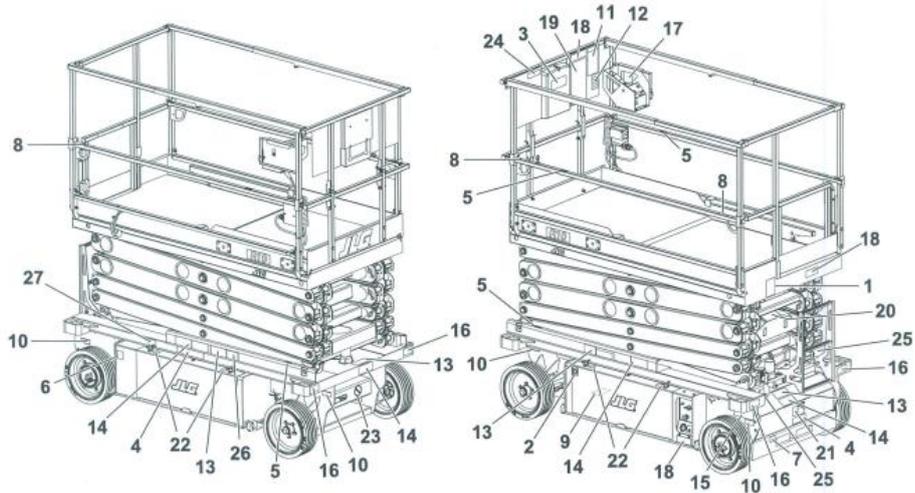
图 1 登高作业车外观图

1. 涉事机械为剪叉式升降工作平台（又称登高作业车、剪叉车等，见图1），型号为R10（ANSI），长度2.15m，宽度1.07m，完全收起状态平台高度1.38m，栏杆高度1.14m，即原装平台栏杆距离楼面高度2.52m，改装后平台栏杆距离楼面高度约2.28m；平台最大承载能力为320kg，平台上允许最多人数为2人，最大运行风速为12.5m/s。钢结构班组使用的吊装工具为手拉葫芦（见图2）。

^[3] 因作业环境圈梁高度限制，施工单位将登高作业车栏杆高度从 1.14m 降为 0.9m。

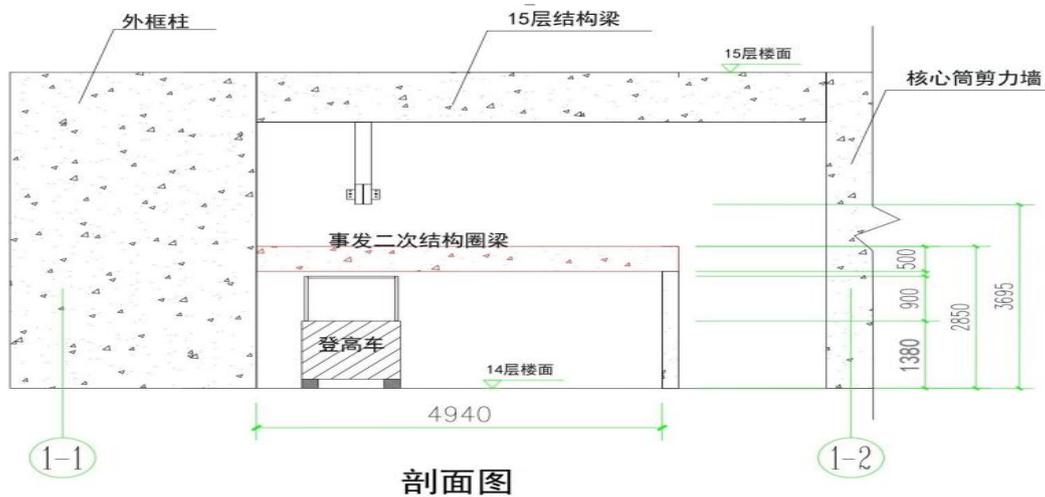
图 3 现场作业场地剖面图

2. 涉事作业地点位于华通金融租赁总部大厦地下室及上部工程项目 1#楼 14 层，层高 6.35m，现场设置的混凝土圈梁下表面距离楼面高度约 2.35m（见图 3、图 4）。

3. 登高作业车栏杆改装后，辅助进行 14 层吊装作业时与混凝土圈梁有产生挤压风险的潜在事故隐患。

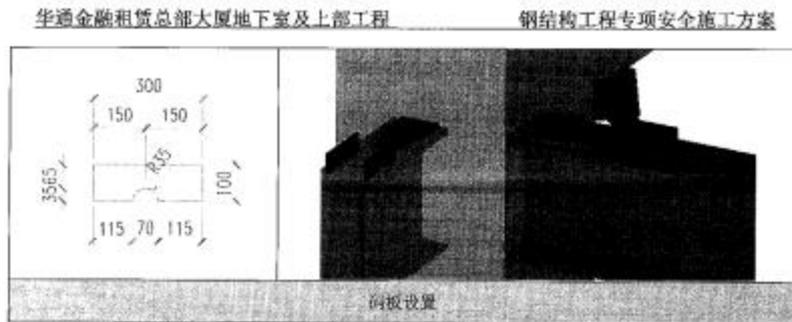
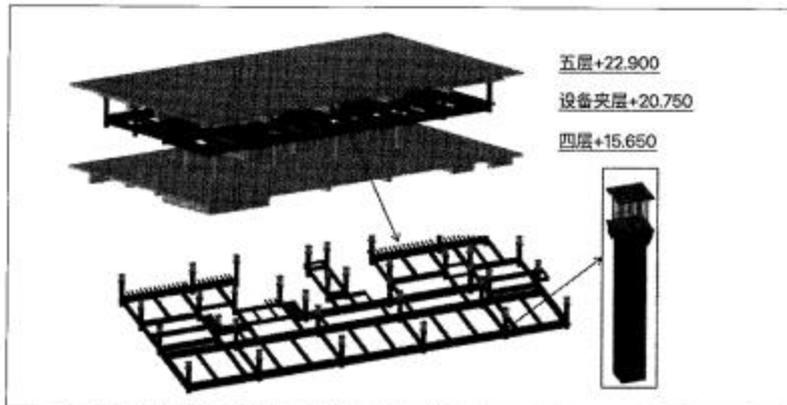
图 5 钢结构工程专项安全施工方案（夹层安装部分）

审核，监理单位广建监理公司审批后实施。《施工方案》要求“...采用 1T 手拉葫芦吊运至安装位置，剪刀车辅助作业...”（见图 5）。

^[15] 未结合图纸及 14 层混凝土圈梁的工程特点审核钢结构工程专项施工方案的安全技术措施。
