消防竣工验收整改报告

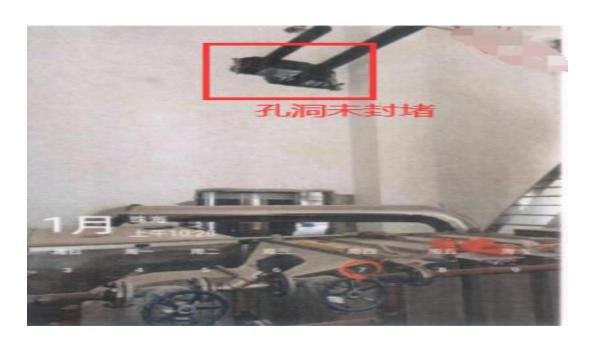
整改前图片:

一、防火墙、防火隔墙、楼板部分孔洞未封堵;不符合《建筑设计防火规范》(GB50016-2014)(2018 年版)第 6.1.6 条、第 6.3.5 条规定。
